# STRATEGI MENANGGULANGI KEBAKARAN

# Aspek arsitektural bicara soal kebakaran

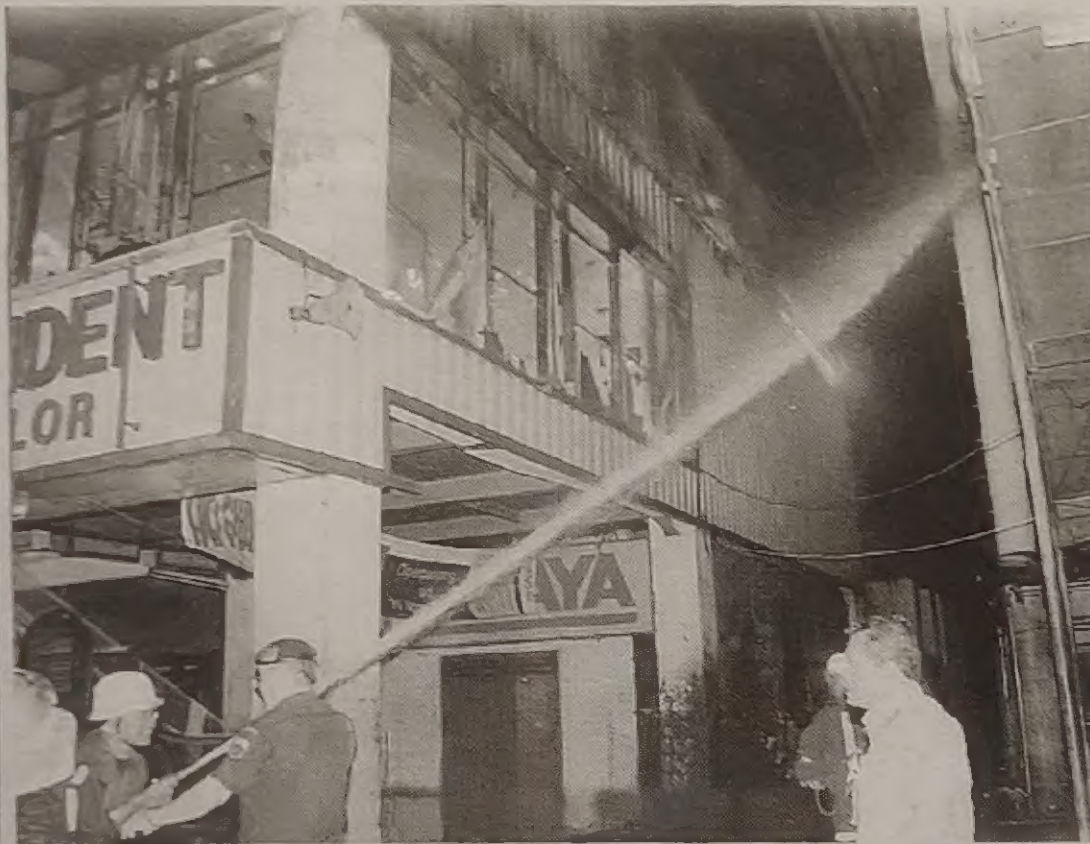
Ruang sirkulasi yang sempit, memberi kesempatan bagi api untuk cepat merambat bila terjadi kebakaran.

Bila dilihat dari sudut pemakai kios, dalam hal ini penjual, sering terlihat barang jualan ekspansi ke koridor-koridor di depan kios. Ruang sirkulasi yang telah disediakan oleh perencana, ternyata dipakai oleh pemilik kios sebagai penjual untuk meletakkan barang dagangannya.

Hal ini akan menyulitkan petugas pemadam kebakaran untuk bergerak sehingga api yang ada makin cepat merambat. Akan lebih baik, bila ruang sirkulasi yang berbentuk koridor, dibuat sesuai standar. Secara sepintas, ruang ini tidak menghasilkan uang tapi sebagai sarana untuk sirkulasi pengunjung.

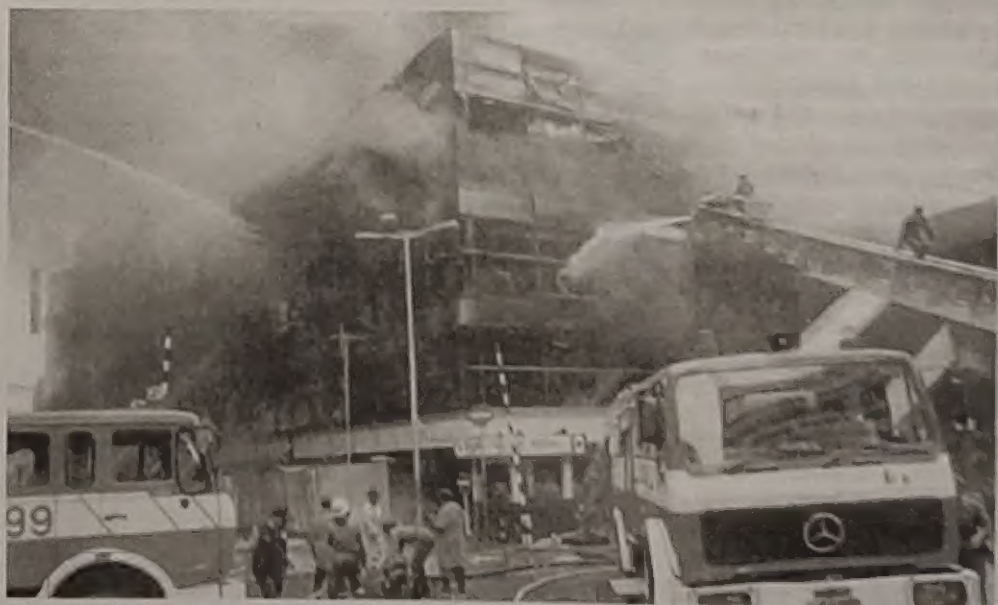
Pertokoan berlantai empat di Pasar Baru yang terbakar.

Kejadian yang menimpa Pertokoan Harco dan Matahari yang terletak di kompleks Pusat Perbelanjaan Pasar Baru, Jakarta Pusat terbakar. Penyebabnya diduga berasal dari sambungan pendek listrik (korsleting). Tetapi pada saat petugas ke-

bakaran berusaha untuk menjinakkan 'si jago merah', unit mobil pemadam kebakaran yang dilengkapi dengan tangga besi sepanjang lima meter kesulitan memadamkan api, karena air yang disemprotkan sulit menjangkau kobaran api.

Penyebabnya, kaca bagian depan pusat pertokoan Harco masih belum berhasil dipecahkan dan pintu besi dari toko-toko tersebut terkunci, sehingga menyulitkan jangkauan air dari kendaraan pemadam kebakaran. Air yang disemprotkan relatif hanya mengenai dinding kaca depan pusat pertokoan tersebut.
